Schlussbericht PCB-Sanierung

**Objekt:
Städtische Realschule Südstadt
Weberstrasse 90 a
41464 Neuss**

**- PCB-Sanierung -
Flur des Verwaltungstraktes**

Januar 2005

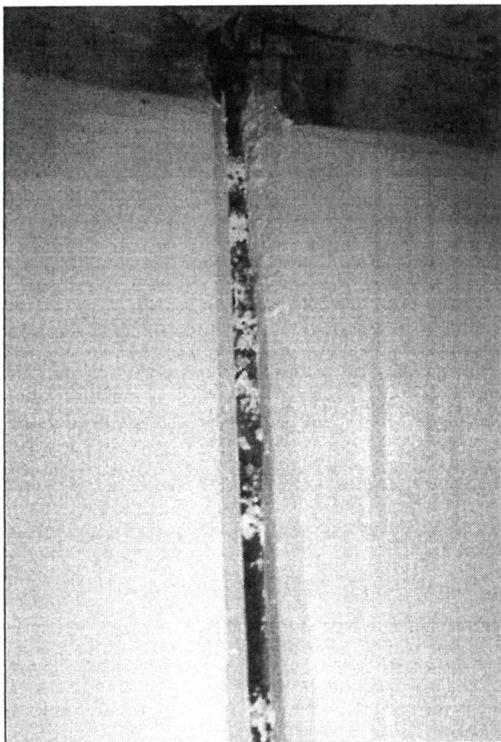
Foto 1: Gebäudetrennfuge nach Sanierung

Die Fugendichtmassen wurden händisch demontiert und restlos von den Fugenflanken entfernt, verpackt, ausgeschleust und entsorgt.

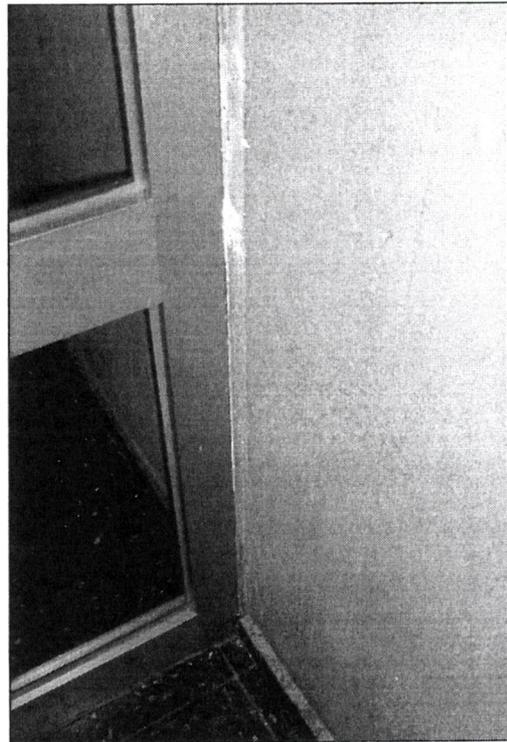
Foto 2: Anschluss Flurtür nach Fugendemontage

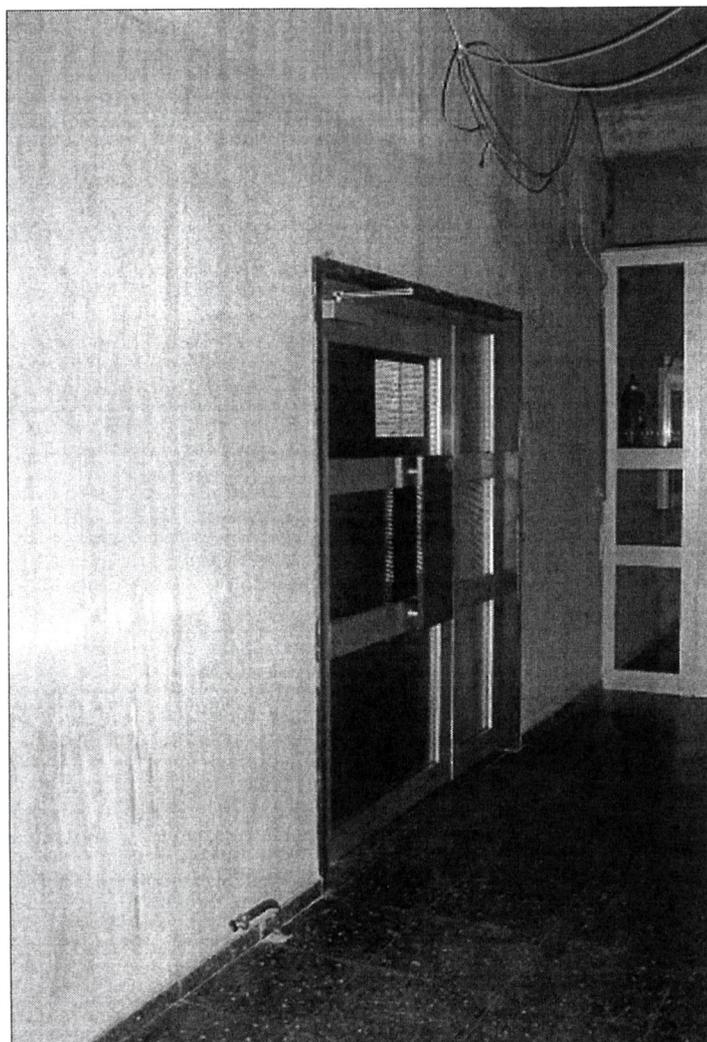
Zu erst wurden die Wandfarben auf großflächigen Sichtbetonflächen demontiert und restlos entfernt. Farbreste auf unzugängliche Kleinflächen sowie die Farbe auf den Sichtbetonstützen ist verblieben, da hier ein Arbeiten mit Beizmittel die nicht kontaminierten benachbarten Gipskartonflächen stark beschädigt hätten.

Foto 3: Sichtbetonfläche nach Demontage Wandfarben und Reinigung.

Nach erfolgter visueller Abnahme wurden die Farbreste an den Sichtbetonstützen sowie die Fugenflanken mittels einer zugelassenen Schadstoffmaskierung beschichtet. Im Anschluss wurde in dem Sanierungsbereich eine Kontrollmessung vor Wiederherstellung durchgeführt und anschließend der Bereich zum Rückbau freigegeben.

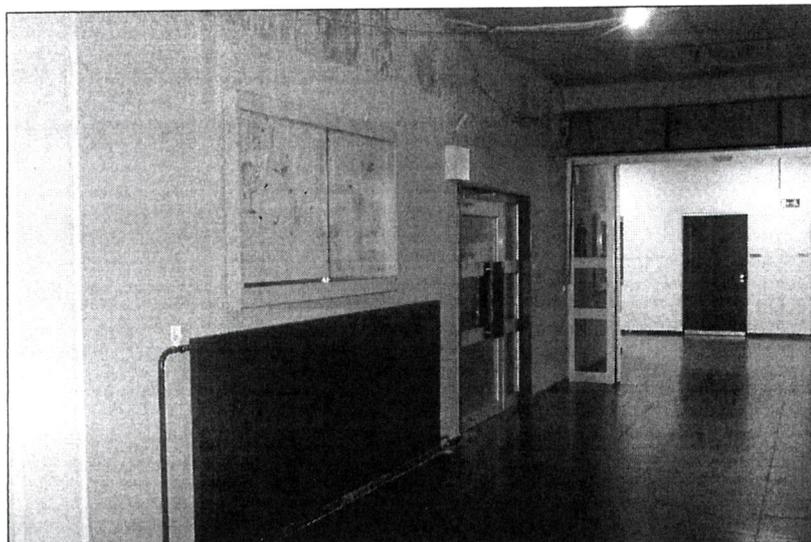
Im Bereich der Stahlbetonstützen sind PCB-Sekundärquellen in Form von beschichteten Sichtbetonfarben verblieben. Die Beschichtungen dürfen nicht beschädigt werden.

Foto 2: Verwaltungsflur vor Lehrerzimmer nach Wiederherstellung.
