Messung der am 1. Bauabschnitt angrenzenden Bereiche

Untersuchung der Sanierungsnotwendigkeit der roten Fenster im Flur vor Raum 2.05

PCB-Gehalte in den Messräumen im 1. Bauabschnitt

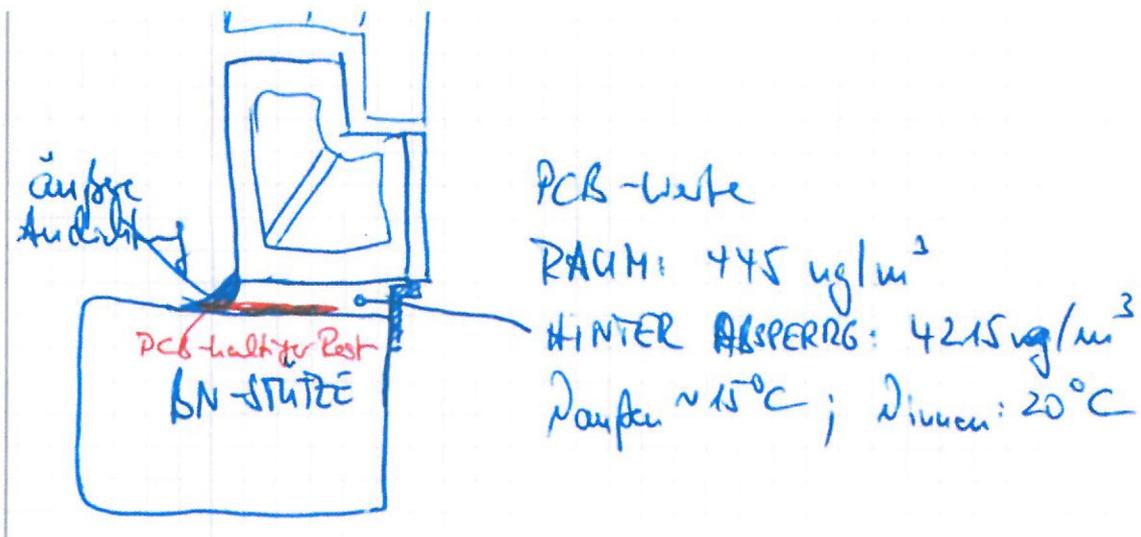
Hinter dem Profil wurde ein PCB-Gehalt der Luft von 4215 ng/m^3 gemessen. Die Belastung im Flur lag mit 445 ng/m^3 deutlich niedriger.

Durch diese Messung wurde nachgewiesen, dass sich im Bereich der Fensterprofile noch PCB-haltige Fugendichtmassen befinden die nachträglich saniert werden müssen.

Die Einbausituation stellt sich unserer Ansicht nach wie folgt dar:

In Zuge des 2. Bauabschnittes müssen daher nicht nur die alten Fenster, sondern auch die neueren, roten Fensterrahmen demontiert werden, um von den dahinterliegenden Fugenflanken die PCB-Reste zu entfernen und diese entsprechend zu Beschichten.

Da die Fenster nicht wieder mit PCB-haltiger Dichtmasse eingedichtet wurden, ist ein Wiedereinbau der Fenster nach einer Kontrolle durch unser Büro möglich, sodass keine neuen Fenster angeschafft werden müssen. Um einen Wiedereinbau zu ermöglichen, ist es jedoch sinnvoll die Fenster nicht durch den Schadstoffsanierer, sondern durch einen Fensterbauer ausbauen zu lassen.
