Stellungnahme

über die Standortentwicklung einer Roteiche (*Quercus rubra*)

Auftraggeber: terrana Bauprojekt GmbH

Bauvorhaben: Neubau einer Immobilie in Neuss, Further Str./ Venlor Str.

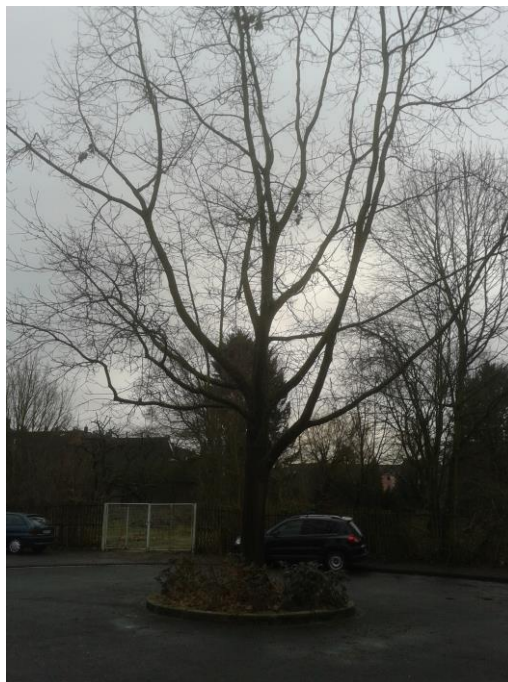
Kurzbeschreibung des Baumes und des Standortes

Die Roteiche weist in ca. 2,50m Höhe einen Stammschaden auf, hier gilt es genau zu untersuchen wie weit die Holzschädigung des statisch

wirksamen Holzes fortgeschritten ist.

Vorausgesetzt, dass die vorgehende Untersuchung ein positives Ergebnis für die normale Weiterentwicklung des Baumes ergibt, gilt es unter den genannten Beschreibungen der Auslegungsbegründung (Seite 17),

- Schutz der oberirdischen Teile (Stammschutz, Kronenteileinkürzung im Fein,- u. Grobastbereich)
- Schutz der Wurzeln (Überfahrerschutz) und Verbesserung des verbliebenden Wurzelraumes durch geeignete Bodenhilfs,- und Verbesserungsstoffe den Baum zu erhalten.
