Schlussbericht PCB-Sanierung

**Objekt:
Städtische Realschule Südstadt
Weberstrasse 90 a
41464 Neuss**

**- PCB-Sanierung -
Flur des Verwaltungstraktes**

Januar 2005

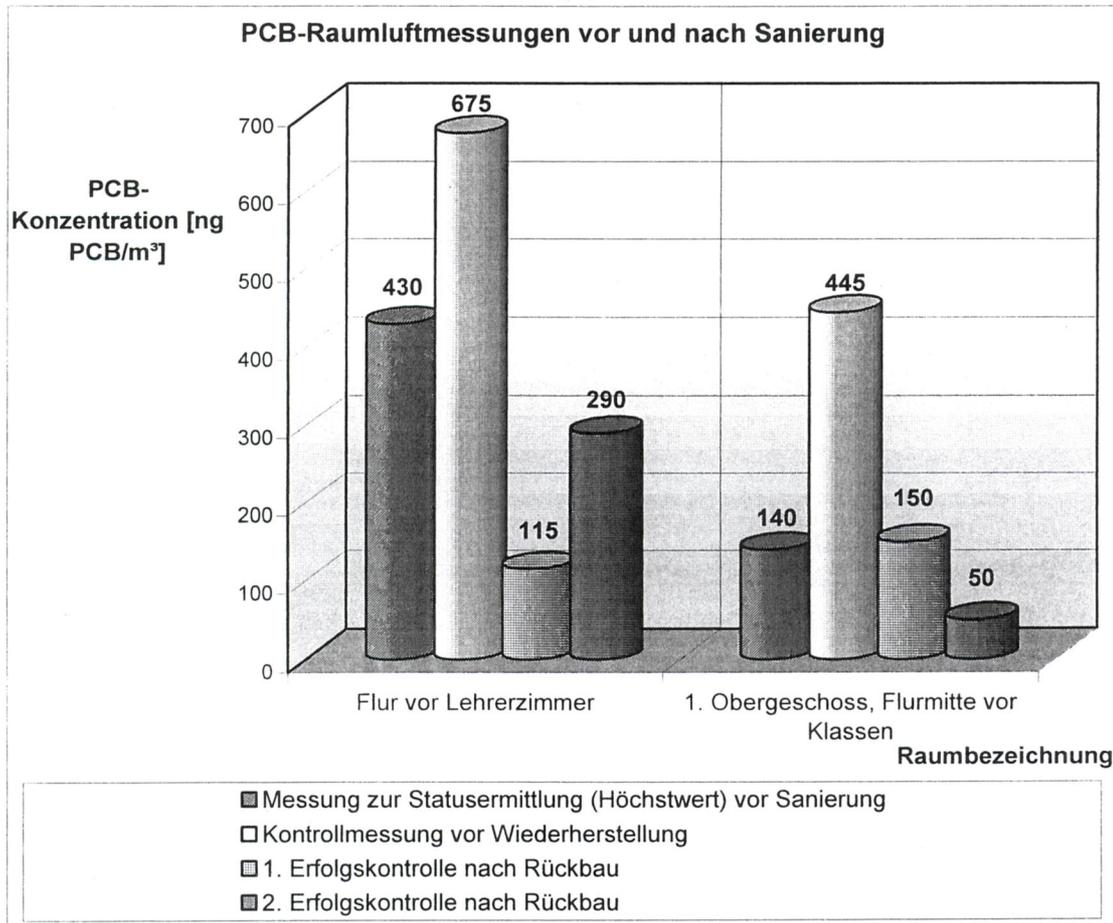
Die im Anschluss an die Wiederherstellung durchgeführten Messungen lagen mit 115 und 150 ng PCB/m³ Luft unterhalb dem von der PCB-Richtlinie NRW vorgegebenen Sanierungszielwert von 300 ng PCB/m³ Luft.

Die wiederholten Kontrollmessungen vom 01.10.2004 weisen ebenfalls Raumluftgehalte an PCB kleiner als 300 ng PCB/m³ auf.
